ANALISIS KEGAGALAN PISTON PADA KENDARAAN RODA EMPAT KAPASITAS 1000 CC

Ahmad Zayadi

Program Studi Teknik Mesin, Fakultas Teknik Dan Sains Universitas Nasional
email : zayadiahmad43@gmail.com

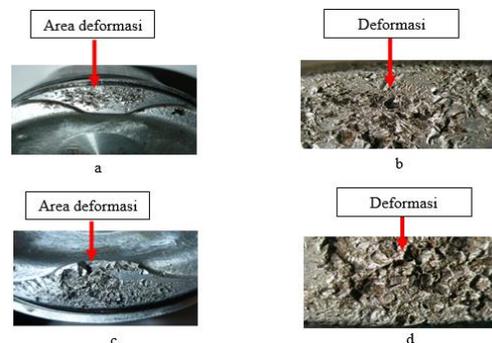
Gambar 3. Makrostruktur Permukaan Bagian Atas Piston Mengalami Deformasi

Gambar diatas memperlihatkan adanya deformasi di permukaan sisi kiri dan sisi kanan bagian atas piston. Deformasi pada permukaan atas piston tersebut diduga akibat benturan dengan kepala silinder yang disebabkan karena adanya penumpukan kerak pada bagian atas piston.

- Area bagian permukaan piston sisi kiri yang mengalami deformasi.
- Area bagian permukaan piston sisi kiri yang mengalami deformasi. (Perbesaran : 25x)
- Area bagian permukaan piston sisi kanan yang mengalami deformasi.
- Area bagian permukaan piston sisi kanan yang mengalami deformasi. (Perbesaran : 25x)

Kerusakan yang terjadi di bagian atas (sisi ruang bakar) berupa cacat akibat benturan piston dengan silinder head yang menyebabkan terjadinya deformasi pada material piston. Selain itu, pada permukaan piston terlihat adanya kerak hitam yang cukup tebal yang menempel pada permukaan piston. Kerusakan tersebut dapat menimbulkan cacat pada piston yang diduga akan mengakibatkan suara mesin menjadi kasar dan loss compression.

kompresi yaitu terjadinya loss compression yang akan mengakibatkan pembakaran tidak sempurna sehingga menimbulkan tumpukan kerak jelaga sisa pembakaran di dalam ruang bakar dan tertumpuk diatas permukaan piston. Dengan demikian penanganan yang dilakukan untuk perbaikan prolem tersebut yaitu dilakukan penggantian piston baru.

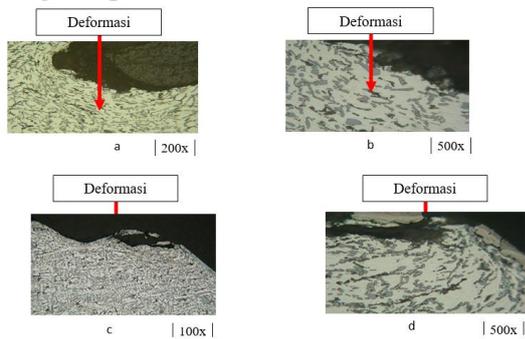
Gambar 4. Mikrostruktur Permukaan Atas Piston Sedan 1000 CC

- a dan b hasil pengujian mikrostruktur sisi kiri permukaan atas material piston
- c dan d hasil pengujian mikrostruktur sisi kanan permukaan atas material piston

Gambar 4. Memperlihatkan potongan sampel piston memanjang yang mengalami cacat akibat beban benturan yang cukup besar. Hal tersebut didukung dengan adanya deformasi struktur. Pada area deformasi sisi kanan permukaan piston terjadi benturan yang paling keras dan diduga akan menimbulkan crack pada area tersebut. Sedangkan pada area deformasi di area sisi kiri permukaan piston hanya terjadi deformasi kecil yang tidak menimbulkan crack. Terjadinya retakan kecil atau microcrack pada area deformasi sisi kanan permukaan piston dapat dilihat pada Gambar 5.

1. Area sisi kiri permukaan atas piston terjadi deformasi tetapi tidak menimbulkan keretakan / crack.
2. Area sisi cekung (tengah) permukaan atas piston tidak terjadi deformasi dikarenakan tidak terjadi benturan antara piston dengan kepala silinder yang disebabkan oleh kerak.
3. Area sisi kanan permukaan atas piston terjadi deformasi yang sangat besar sehingga menimbulkan retak halus/microcrack, hal ini terjadi dikarenakan penumpukan kerak terbanyak berada di area sisi kanan permukaan piston. Penumpukan kerak yang cukup banyak di area sisi kanan permukaan piston disebabkan karena area tersebut dekat dengan katup buang sehingga kerak cenderung tertumpuk di area tersebut.

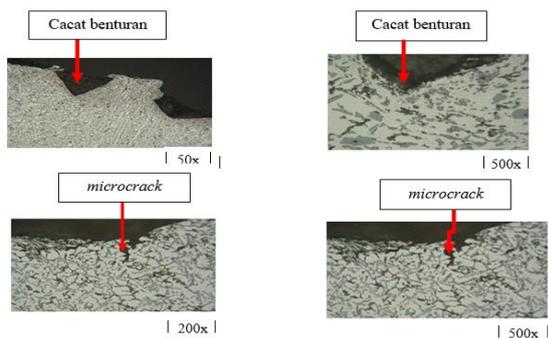
Gambar 5. Cacat Pada Piston (Etsa : Perbesaran 50x, 100x, 200x, dan 500x)

Gambar 5 memberikan informasi bahwa terdapat cacat tajam yang membentuk sudut yang diindikasikan membentur benda yang cukup tajam. Pada area benturan ditemukan retakan halus atau microcrack. Retakan halus tersebut

membentuk suatu rongga atau cekungan yang berdampak pada kinerja piston menjadi menurun sehingga menimbulkan efek pada mesin berupa gejala loss compression dan noise. Pengujian mikrostruktur juga dilakukan di area terdekat sekitar area yang terjadi deformasi pada material piston. Hasil pengujian dapat dilihat pada Gambar 6.

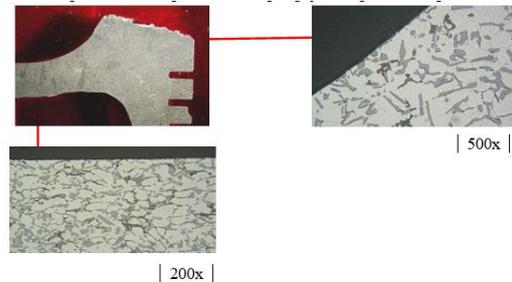
Gambar 6 Area Terdekat dengan Area Deformasi (etsa : dix's keller reagent)

Gambar 6. Memberikan informasi bahwa area permukaan cekung (bagian tengah piston) pada piston sisi atas yang terdekat dengan area piston yang mengalami deformasi tidak ditemukan adanya cacat. Hal ini menunjukkan bahwa di area tersebut tidak terjadi benturan antara kepala silinder dengan piston yang disebabkan oleh penumpukan kerak. Dari penjelasan hasil pengujian mikrostruktur dapat dihasilkan 3 kesimpulan, yaitu :

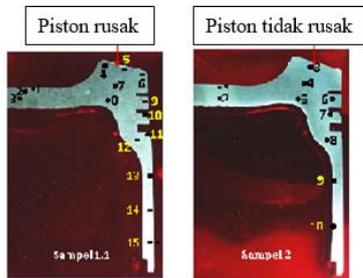
Gambar 7. Titik Lokasi Uji Kekerasan Material Piston

Gambar 7. Memperlihatkan titik lokasi sampel yang diuji kekerasannya. Sampel 1 (Piston yang mengalami kerusakan) terdapat 15 titik lokasi uji kekerasan dan sampel 2 (Piston yang tidak mengalami kerusakan) terdapat 10 titik lokasi uji kekerasan.

Tabel 1. Menunjukkan bahwa kekerasan rata-rata material piston yang mengalami deformasi adalah 126 HV dan kekerasan rata-rata material piston yang tidak terdeformasi adalah 127 HV. Dari sisi kekerasan ternyata tidak ditemukan adanya perbedaan kekerasan material di sekitar yang mengalami cacat dengan material dasar piston. Hal ini menunjukkan bahwa deformasi yang terjadi pada permukaan piston tidak berdampak pada perubahan kekerasan material dari piston itu sendiri. Deformasi yang terjadi pada permukaan atas piston menyebabkan terjadinya microcrack sesuai dengan hasil pengujian mikrostruktur. Adanya microcrack pada permukaan atas piston dapat menimbulkan suara kasar pada mesin yang bersumber dari tekanan fluida berupa udara di dalam ruang bakar menurun (Kegagalan pada area adiabatik) yang menyebabkan langkah kompresi menjadi tidak stabil. Dampak dari ketidakstabilan langkah
