# ANALISIS KERUSAKAN SAMBUNGAN LASAN PADA SISTEM VENTING PRE AIR COOLER DI LINGKUNGAN EKSPLORASI DAN PRODUKSI GAS ALAM

Kemal Arthur Uktolseja<sup>1</sup>, Margono Sugeng<sup>2</sup>

Technical Support, Oil & Gas Company<sup>1</sup>

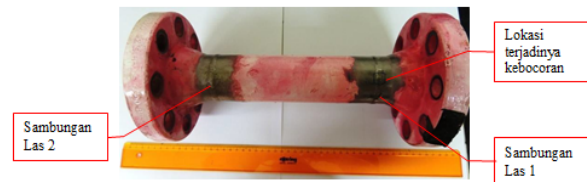
Sampel yang diterima adalah komponen *pipe spool* bagian dari sistem *vent* dengan sambungan las pada kedua leher *flange*. Lokasi terjadinya kebocoran diberi tanda. Sampel yang diterima diperlihatkan pada Gambar 4.1.

**Gambar 4.1** Pipe spool

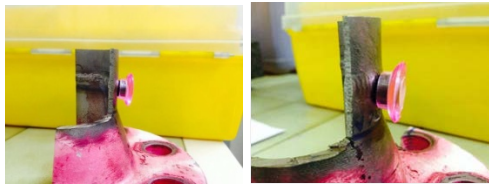
Magnet juga dicoba dilekatkan pada *base metal* dan daerah logam lasan, Hasil observasi pada *base metal* pada flange dan pipa merupakan material non magnetik. Akan tetapi magnet menempel pada bagian logam lasan seperti yang ditunjukkan pada Gambar 4.4.

Gambar 4.4 Hasil observasi dari pelekatan magnet pada logam lasan

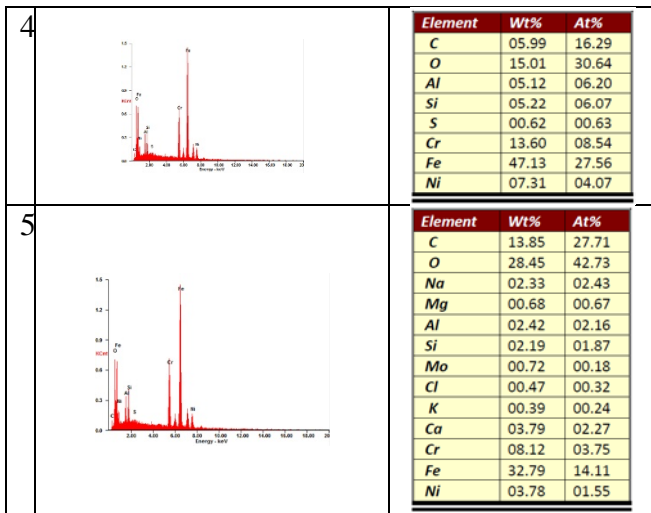
Analisa mikro dari kandungan kimia dan ciri-ciri lain yang ditemukan pada retak permukaan dianalisa menggunakan *energy dispersive X-ray spectrometry* (EDS) dengan hasil seperti yang ditunjukkan pada Gambar 4.14.

**Gambar 4.14** Daerah pengambilan EDS pada cacat permukaan

Klorida ditemukan sangat sedikit pada sampel nomor 2 dan nomor 5. Sulfur terlihat tetapi dengan jumlah yang sangat sedikit pada sampel nomor 4.
